認證編號 CPF5645025B129

## 車輛資料 Vehicle Information

## 車輛認證總結報告 Vehicle Inspection Findings

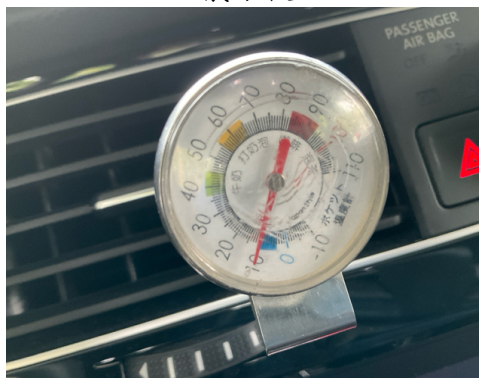
空調溫度

| 5. 前空調風速開關各段風速 | 正常 | 6. 前空調冷氣作動中央出風口溫度 | 10°C |
