# YES 車輛認證書

認證編號 CPF5645025B133

## 車輛資料 Vehicle Information

## 車輛認證總結報告 Vehicle Inspection Findings

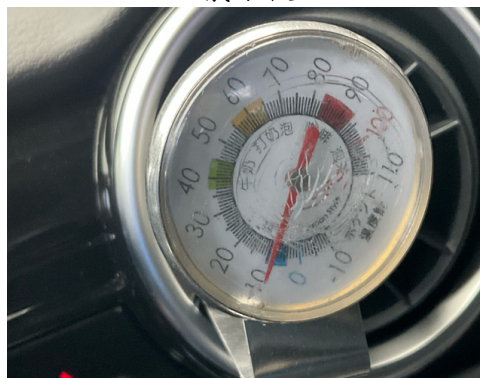
空調溫度

| 5. 前空調風速開關各段風速 | 正常 | 6. 前空調冷氣作動中央出風口溫度 | 10°C |
