# YES 車輛認證書

認證編號 CPF5645025B137

| 車型 Model | 5 SERIES |
| 年份 Year | 2013/07 |

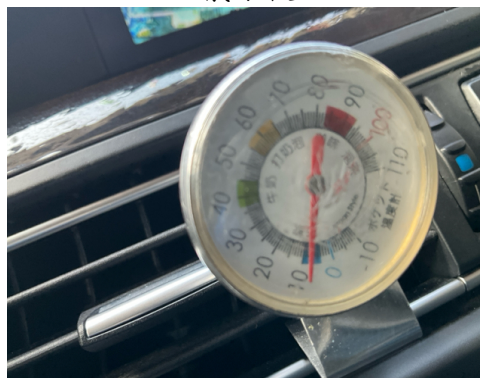
空調溫度

| 5. 前空調風速開關各段風速 | 正常 | 6. 前空調冷氣作動中央出風口溫度 | 7°C |
