# YES 車輛認證書

認證編號 CPF5645025B141

| 車型 Model | YARIS |
| 年份 Year | 2021/07 |

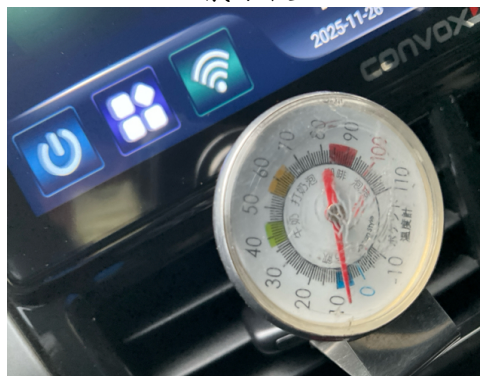
空調溫度

| 5. 前空調風速開關各段風速 | 正常 | 6. 前空調冷氣作動中央出風口溫度 | 10°C |
