認證編號 CPF5645025B142

## 車輛資料 Vehicle Information

## 車輛認證總結報告 Vehicle Inspection Findings

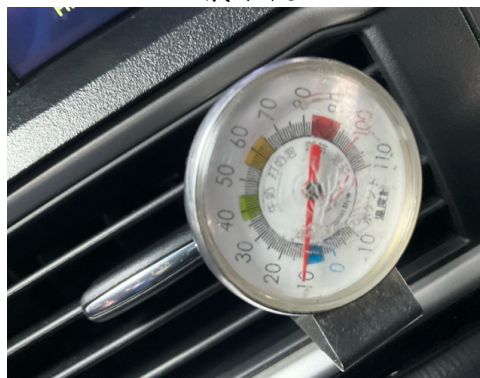
空調溫度

| 5. 前空調風速開關各段風速 | 正常 | 6. 前空調冷氣作動中央出風口溫度 | 10°C |
