認證編號 CPF5645025B143

## 車輛資料 Vehicle Information

## 車輛認證總結報告 Vehicle Inspection Findings

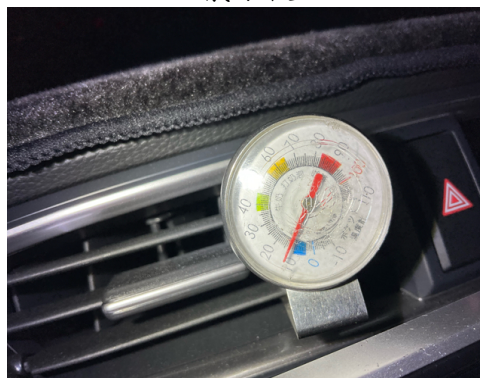
空調溫度

| 5. 前空調風速開關各段風速 | 正常 | 6. 前空調冷氣作動中央出風口溫度 | 10°C |
