認證編號 CPF5645025B145

## 車輛資料 Vehicle Information

## 車輛認證總結報告 Vehicle Inspection Findings

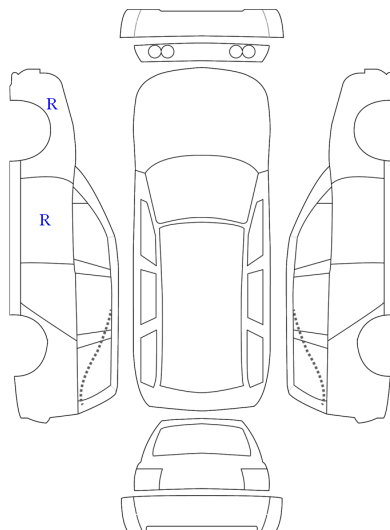
車體外觀圖

本車引擎號碼無異常。

本車車身號碼無異常。

本車輛無泡水跡象。

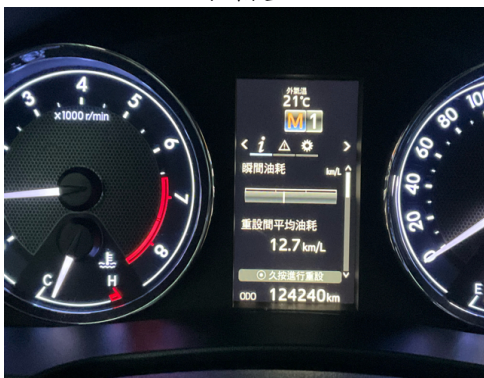
| 現況實車里程 Mileage<br>(僅揭露，不具保證效力) | 124,240 |

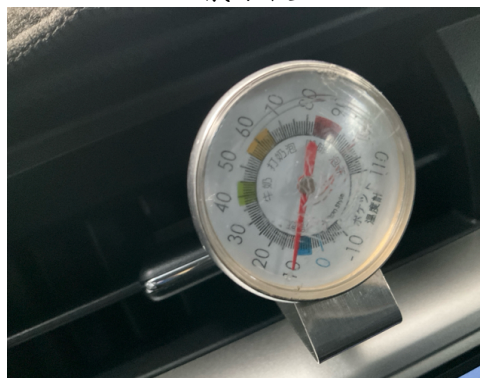
空調溫度

| 5. 前空調風速開關各段風速 | 正常 | 6. 前空調冷氣作動中央出風口溫度 | 10°C |
