認證編號 CPF5645025B149

## 車輛資料 Vehicle Information

## 車輛認證總結報告 Vehicle Inspection Findings

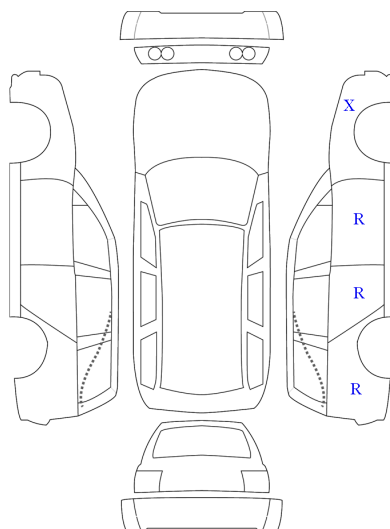
車體外觀圖

本車引擎號碼無異常。

本車車身號碼無異常。

本車輛無泡水跡象。
