認證編號 CPF5645025B159

## 車輛資料 Vehicle Information

## 車輛認證總結報告 Vehicle Inspection Findings

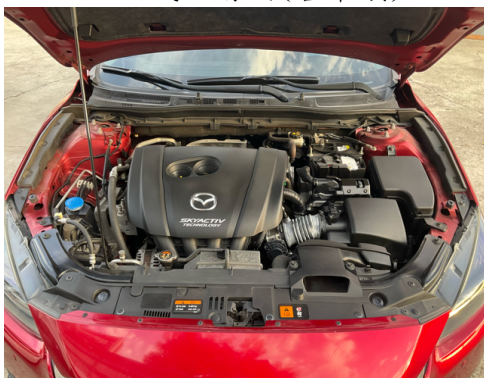
引擎室

| 5. 外觀有無漏油/水跡象 | 異常 | 6. 運轉時有無抖動或異常聲響 | 正常 |
