認證編號 CPF5645025B160

## 車輛資料 Vehicle Information

## 車輛認證總結報告 Vehicle Inspection Findings

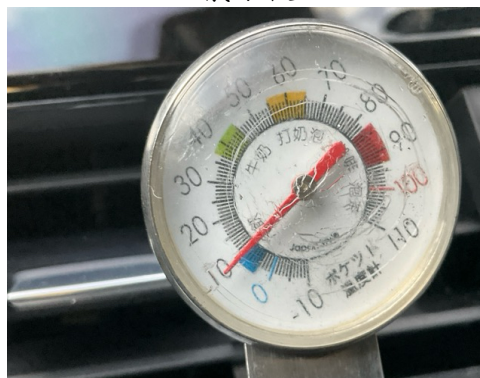
空調溫度

| 5. 前空調風速開關各段風速 | 正常 | 6. 前空調冷氣作動中央出風口溫度 | 10°C |
