認證編號 CPF5645025C002

## 車輛資料 Vehicle Information

## 車輛認證總結報告 Vehicle Inspection Findings

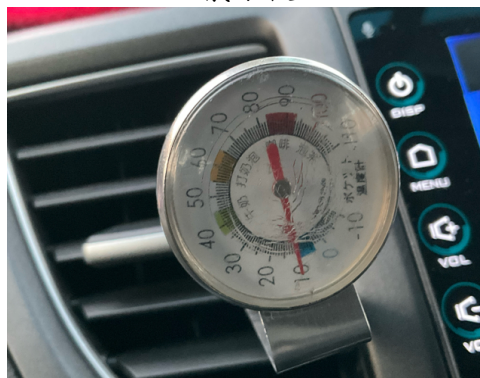
空調溫度

| 5. 前空調風速開關各段風速 | 正常 | 6. 前空調冷氣作動中央出風口溫度 | 10°C |
