# YES 車輛認證書

認證編號 CPF5645025C004

| 廠牌 Make | LEXUS |
| 車型 Model | UX |

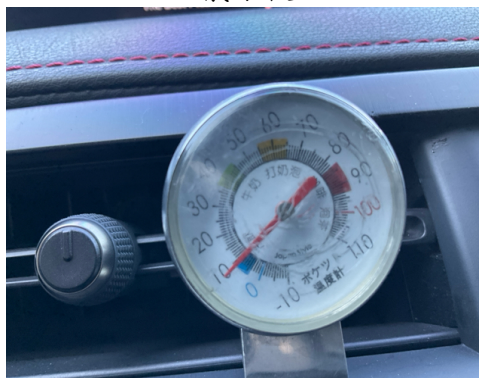
空調溫度

| 5. 前空調風速開關各段風速 | 正常 | 6. 前空調冷氣作動中央出風口溫度 | 10°C |
