# YES 車輛認證書

認證編號 CPF5645025C005

| 廠牌 Make | BENZ |
| 車型 Model | E-CLASS |

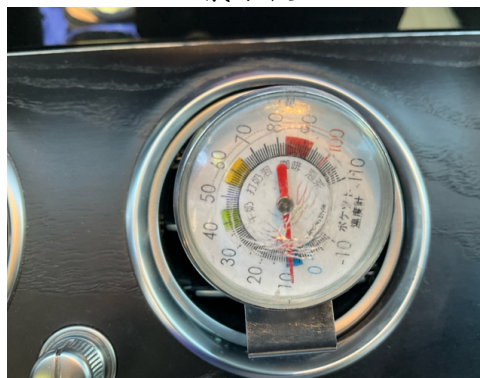
空調溫度

| 5. 前空調風速開關各段風速 | 正常 | 6. 前空調冷氣作動中央出風口溫度 | 10°C |
