認證編號 CPF5645025C007

## 車輛資料 Vehicle Information

## 車輛認證總結報告 Vehicle Inspection Findings

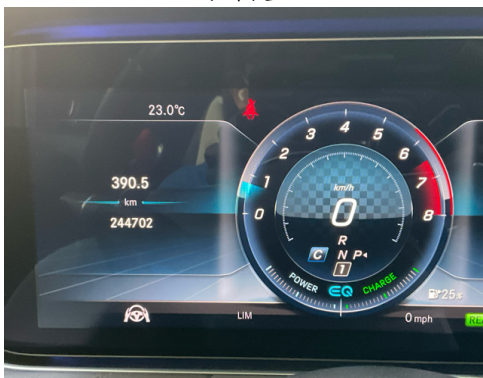
| 現況實車里程 Mileage<br>(僅揭露，不具保證效力) | 244,702 |

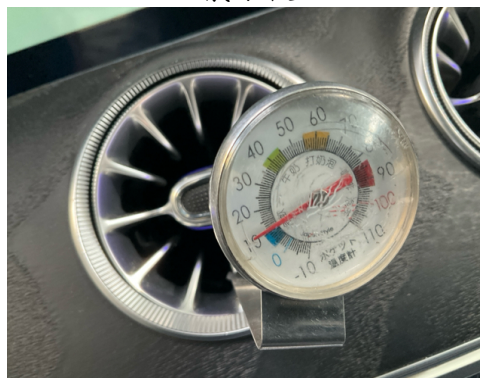
空調溫度

| 5. 前空調風速開關各段風速 | 正常 | 6. 前空調冷氣作動中央出風口溫度 | 10°C |
