認證編號 CPF5645025C015

## 車輛資料 Vehicle Information

## 車輛認證總結報告 Vehicle Inspection Findings

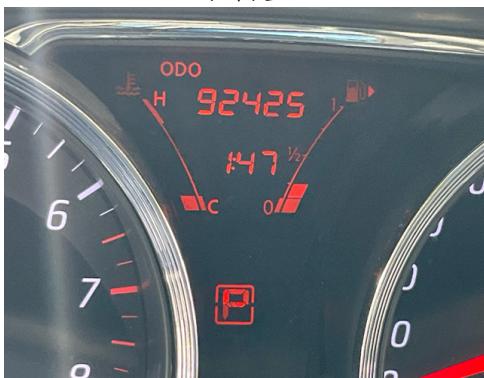
| 現況實車里程 Mileage<br>(僅揭露，不具保證效力) | 92,425 |

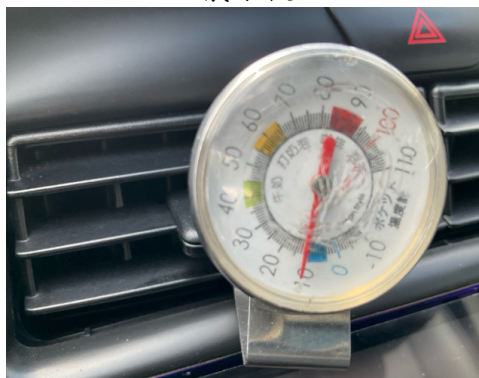
空調溫度

| 5. 前空調風速開關各段風速 | 正常 | 6. 前空調冷氣作動中央出風口溫度 | 10°C |
