認證編號 CPF5645025C016

## 車輛資料 Vehicle Information

## 車輛認證總結報告 Vehicle Inspection Findings

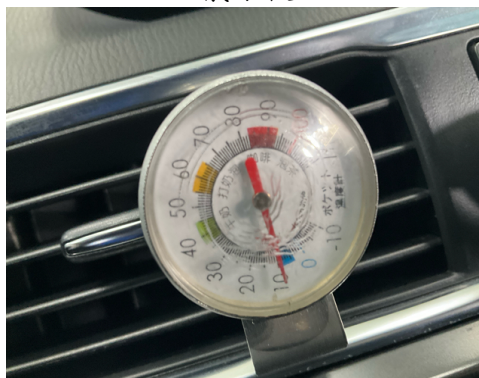
空調溫度

| 5. 前空調風速開關各段風速 | 正常 | 6. 前空調冷氣作動中央出風口溫度 | 10°C |
