認證編號 CPF5645025C019

## 車輛資料 Vehicle Information

## 車輛認證總結報告 Vehicle Inspection Findings

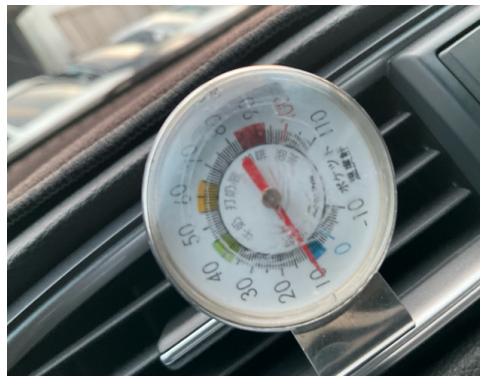
空調溫度

| 5. 前空調風速開關各段風速 | 正常 | 6. 前空調冷氣作動中央出風口溫度 | 10°C |
