認證編號 CPF5645025C022

## 車輛資料 Vehicle Information

## 車輛認證總結報告 Vehicle Inspection Findings

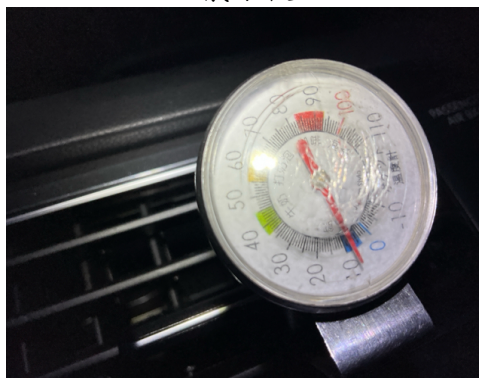
空調溫度
