認證編號 CPF5645025C023

## 車輛資料 Vehicle Information

## 車輛認證總結報告 Vehicle Inspection Findings

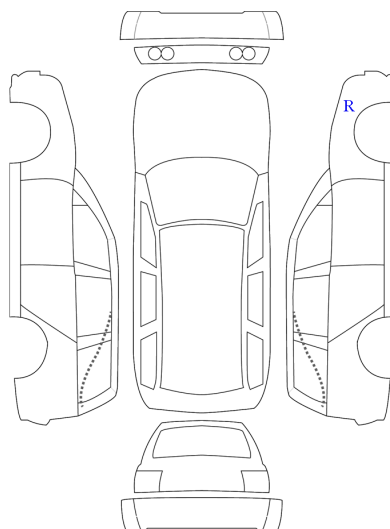
車體外觀圖

本車體骨架結構無修復跡象。

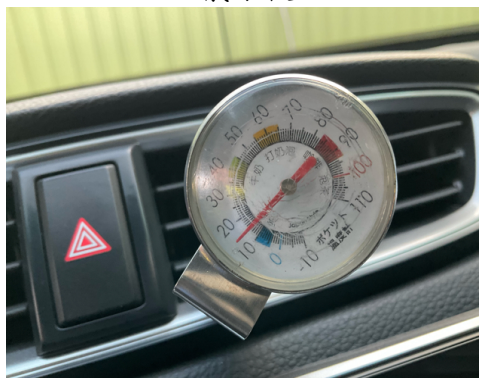
空調溫度

| 5. 前空調風速開關各段風速 | 正常 | 6. 前空調冷氣作動中央出風口溫度 | 15°C |
