認證編號 CPF5645025C024

## 車輛資料 Vehicle Information

## 車輛認證總結報告 Vehicle Inspection Findings

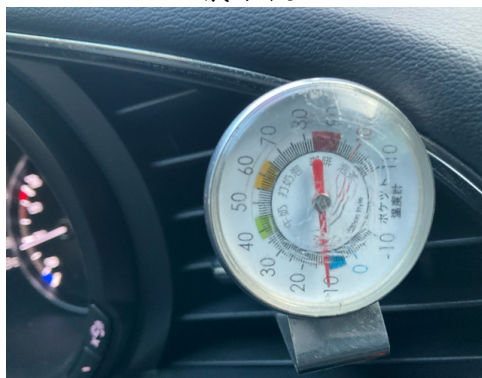
空調溫度

| 5. 前空調風速開關各段風速 | 正常 | 6. 前空調冷氣作動中央出風口溫度 | 10°C |
