認證編號 CPF5645025C030

## 車輛資料 Vehicle Information

## 車輛認證總結報告 Vehicle Inspection Findings

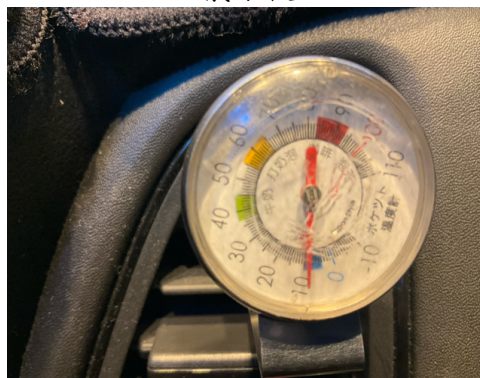
空調溫度

| 5. 前空調風速開關各段風速 | 正常 | 6. 前空調冷氣作動中央出風口溫度 | 10°C |
