# YES 車輛認證書

認證編號 CPF5645025C032

| 廠牌 Make | NISSAN |
| 車型 Model | TIIDA |

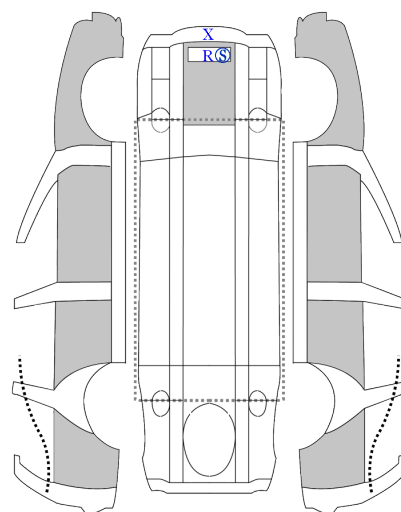
車骨結構圖

本車體骨架結構無修復跡象。

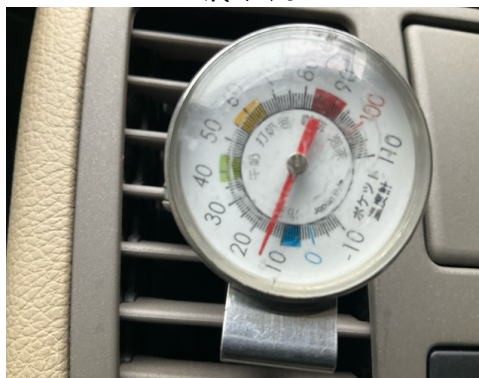
空調溫度

| 5. 前空調風速開關各段風速 | 正常 | 6. 前空調冷氣作動中央出風口溫度 | 15°C |
