認證編號 CPF5645025C034

| 廠牌 Make | HONDA |
| 車型 Model | FIT |

## 車輛認證總結報告 Vehicle Inspection Findings

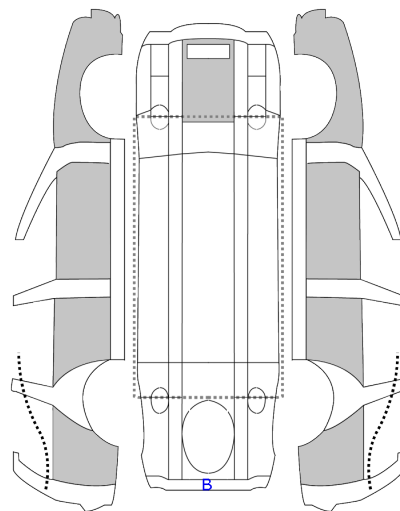
車骨結構圖

本車體骨架結構無修復跡象。 X 更換

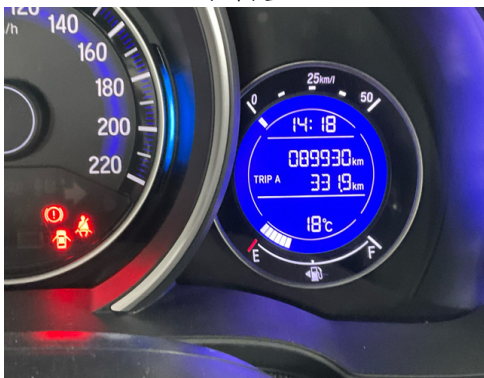
| 現況實車里程 Mileage<br>(僅揭露，不具保證效力) | 89,930 |

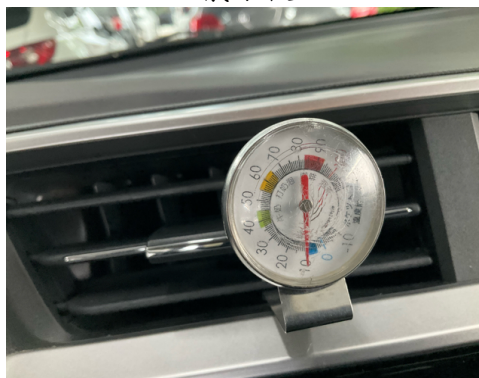
空調溫度

| 5. 前空調風速開關各段風速 | 正常 | 6. 前空調冷氣作動中央出風口溫度 | 10°C |
