認證編號 CPF5645025C036

## 車輛資料 Vehicle Information

## 車輛認證總結報告 Vehicle Inspection Findings

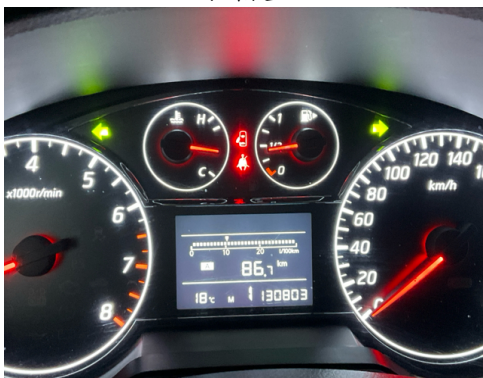
| 現況實車里程 Mileage<br>(僅揭露，不具保證效力) | 130,803 |

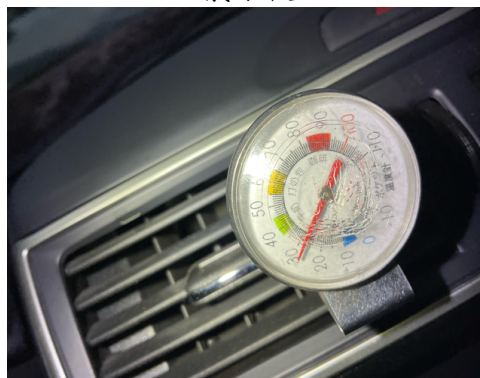
空調溫度

| 5. 前空調風速開關各段風速 | 正常 | 6. 前空調冷氣作動中央出風口溫度 | 28°C |
