# YES 車輛認證書

認證編號 CPF5645025C040

| 廠牌 Make | TOYOTA |
| 車型 Model | YARIS |

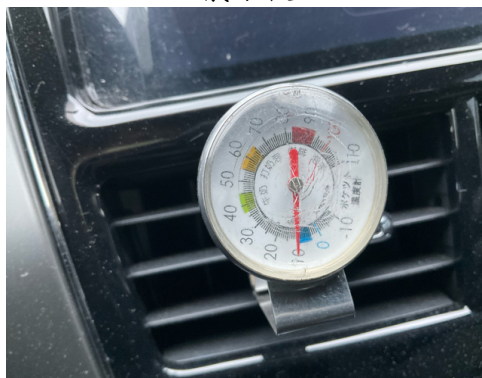
空調溫度

| 5. 前空調風速開關各段風速 | 正常 | 6. 前空調冷氣作動中央出風口溫度 | 10°C |
