認證編號 CPF5645025C043

## 車輛資料 Vehicle Information

## 車輛認證總結報告 Vehicle Inspection Findings

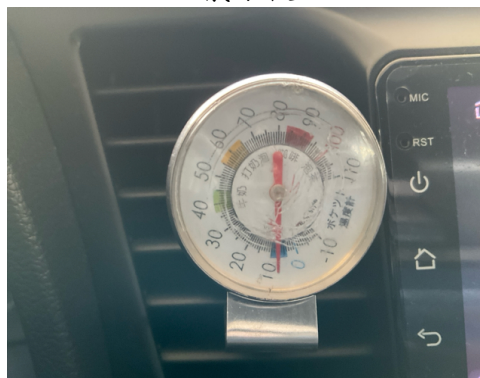
空調溫度

| 5. 前空調風速開關各段風速 | 正常 | 6. 前空調冷氣作動中央出風口溫度 | 7°C |
