認證編號 CPF5645025C044

## 車輛資料 Vehicle Information

## 車輛認證總結報告 Vehicle Inspection Findings

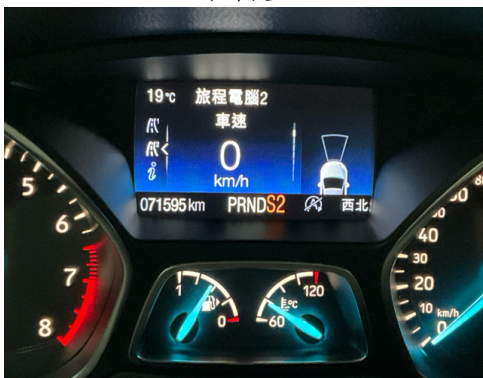
| 現況實車里程 Mileage<br>(僅揭露，不具保證效力) | 71,595 |

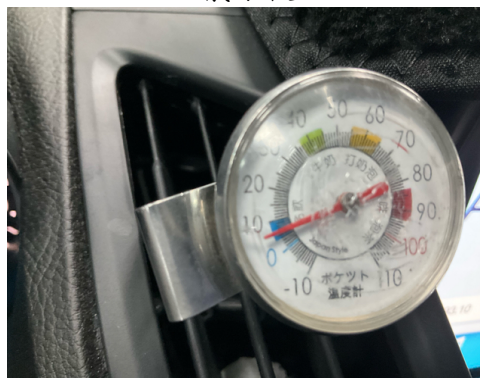
空調溫度

| 5. 前空調風速開關各段風速 | 正常 | 6. 前空調冷氣作動中央出風口溫度 | 6°C |
