# YES 車輛認證書

認證編號 CPF5645025C045

| 車型 Model | MAZDA3 |
| 年份 Year | 2018/04 |

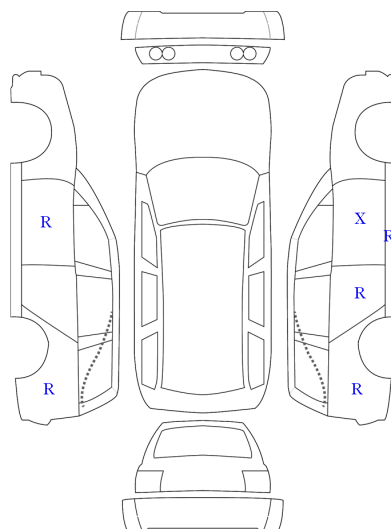
車體外觀圖

本車體骨架結構無修復跡象。 X 更換

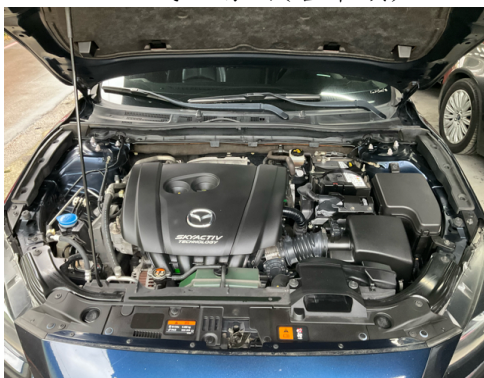
引擎室

本車引擎號碼無異常。

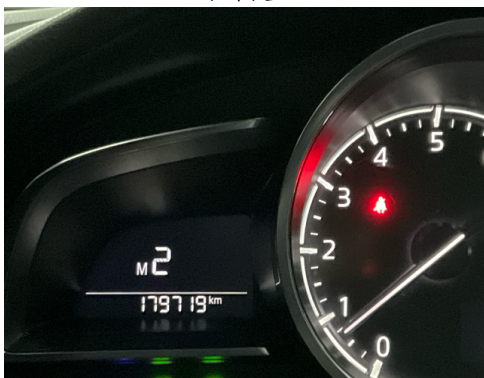
| 現況實車里程 Mileage<br>(僅揭露，不具保證效力) | 179,719 |

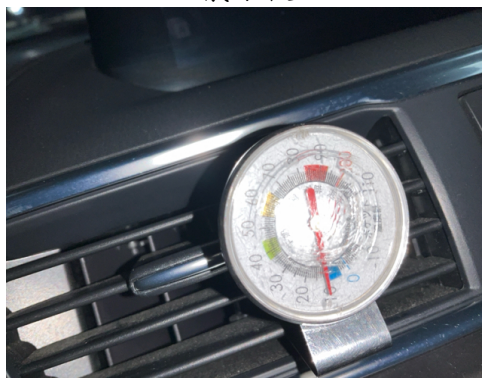
空調溫度

| 5. 前空調風速開關各段風速 | 正常 | 6. 前空調冷氣作動中央出風口溫度 | 10°C |
