認證編號 CPF5645025C046

## 車輛資料 Vehicle Information

## 車輛認證總結報告 Vehicle Inspection Findings

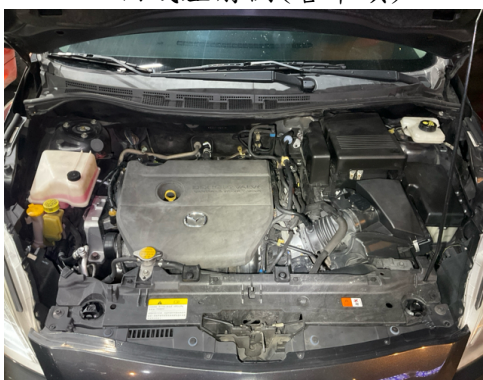
引擎室

| 5. 外觀有無漏油/水跡象 | 異常 | 6. 運轉時有無抖動或異常聲響 | 正常 |

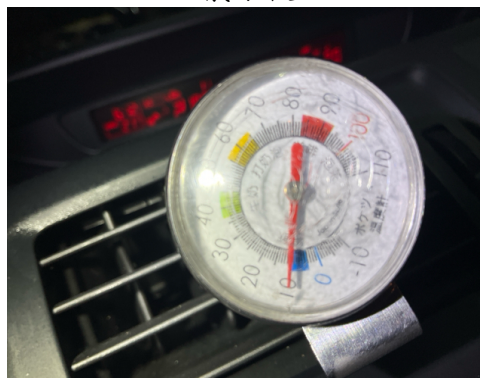
空調溫度

| 1. 檢查室外氣溫 | 21°C | 2. 後空調冷氣作動中央出風口溫度 | 12°C |
| 5. 前空調風速開關各段風速 | 正常 | 6. 前空調冷氣作動中央出風口溫度 | 10°C |
