認證編號 CPF5645025C047

## 車輛資料 Vehicle Information

## 車輛認證總結報告 Vehicle Inspection Findings

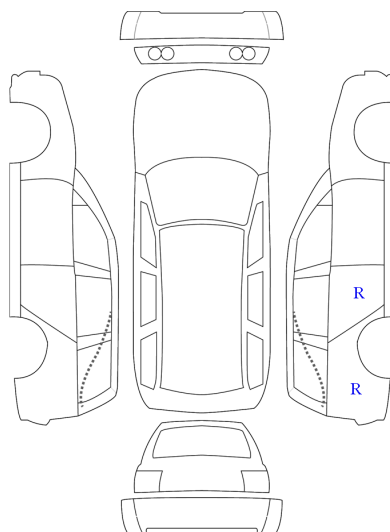
車體外觀圖

本車體骨架結構無修復跡象。

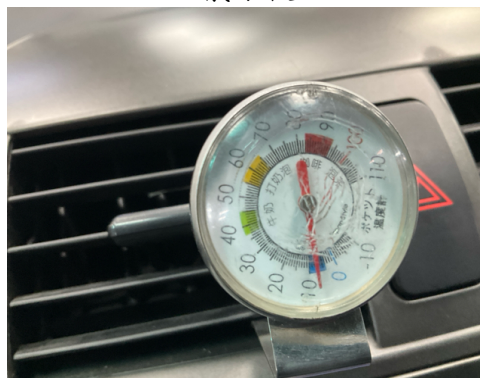
空調溫度

| 5. 前空調風速開關各段風速 | 正常 | 6. 前空調冷氣作動中央出風口溫度 | 10°C |
