## 車輛認證總結報告 Vehicle Inspection Findings

認證編號 CPF5645025C055

| 廠牌 Make | NISSAN |
| 車型 Model | SUPER SENTRA |

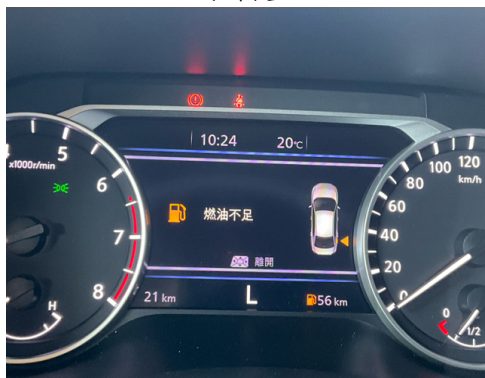
| 現況實車里程 Mileage<br>(僅揭露，不具保證效力) | 21 |

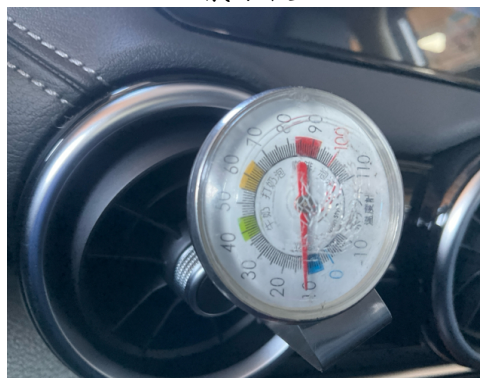
空調溫度

| 5. 前空調風速開關各段風速 | 正常 | 6. 前空調冷氣作動中央出風口溫度 | 10°C |
