認證編號 CPF5645025C057

## 車輛資料 Vehicle Information

## 車輛認證總結報告 Vehicle Inspection Findings

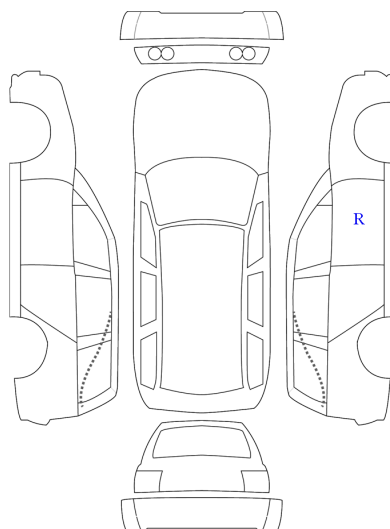
車體外觀圖

本車引擎號碼無異常。

本車車身號碼無異常。

本車輛無泡水跡象。

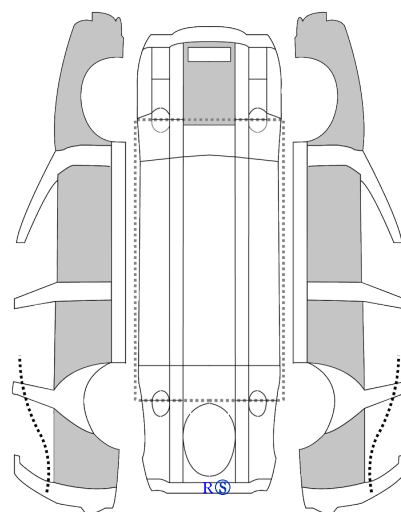
車骨結構圖

本車體骨架結構無修復跡象。

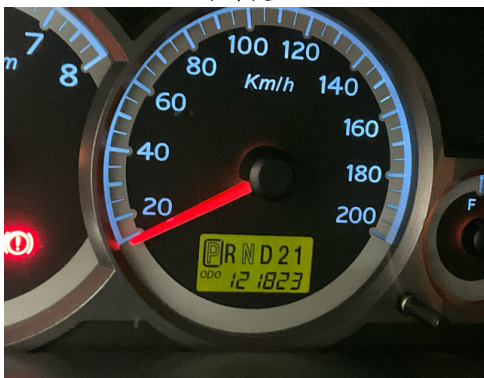
| 現況實車里程 Mileage<br>(僅揭露，不具保證效力) | 121,823 |

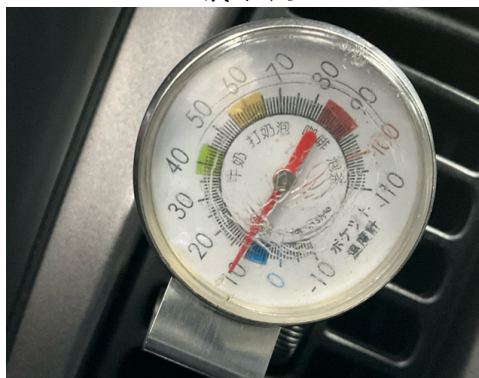
空調溫度

| 5. 前空調風速開關各段風速 | 正常 | 6. 前空調冷氣作動中央出風口溫度 | 10°C |
