認證編號 CPF5645025C061

## 車輛資料 Vehicle Information

## 車輛認證總結報告 Vehicle Inspection Findings

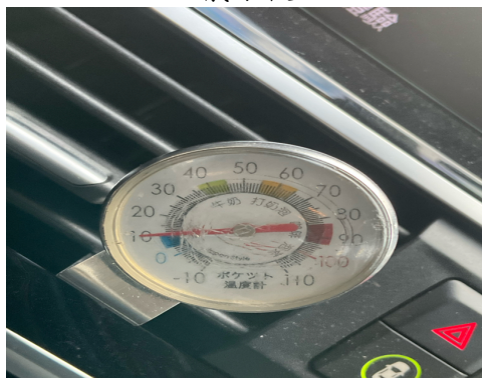
空調溫度

| 5. 前空調風速開關各段風速 | 正常 | 6. 前空調冷氣作動中央出風口溫度 | 10°C |
