認證編號 CPF5645025C062

## 車輛資料 Vehicle Information

## 車輛認證總結報告 Vehicle Inspection Findings

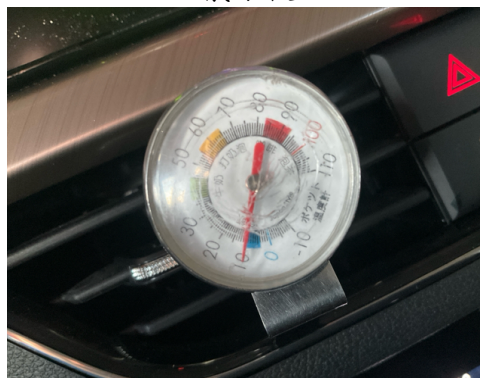
空調溫度

| 5. 前空調風速開關各段風速 | 正常 | 6. 前空調冷氣作動中央出風口溫度 | 10°C |
