YES 車輛認證書

認證編號 CPF5645025C063

車輛認證總結報告 Vehicle Inspection Findings

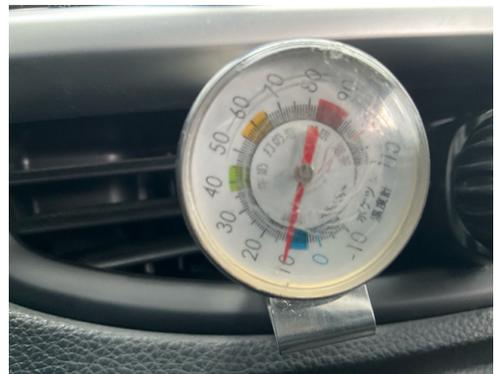
空調溫度

1. 檢查室外氣溫	27°C	2. 後空調冷氣作動中央出風口溫度	無此項目
3. 冷凝器散熱風扇有無運轉異常	正常	4. 前空調冷氣A/C開關燈號	正常
5. 前空調風速開關各段風速	正常	6. 前空調冷氣作動中央出風口溫度	10°C
7. 後空調冷氣A/C開關燈號	無此項目	8. 後空調風速開關各段風速	無此項目
