# YES 車輛認證書

認證編號 CPF5645025C064

| 廠牌 Make | LEXUS |
| 車型 Model | IS |

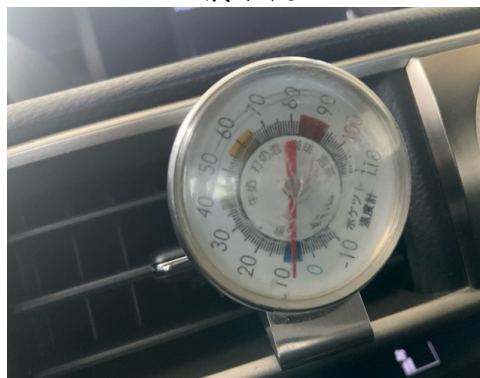
空調溫度

| 5. 前空調風速開關各段風速 | 正常 | 6. 前空調冷氣作動中央出風口溫度 | 7°C |
