# YES 車輛認證書

認證編號 CPF5645025C069

| 廠牌 Make | HYUNDAI |
| 車型 Model | VENUE |

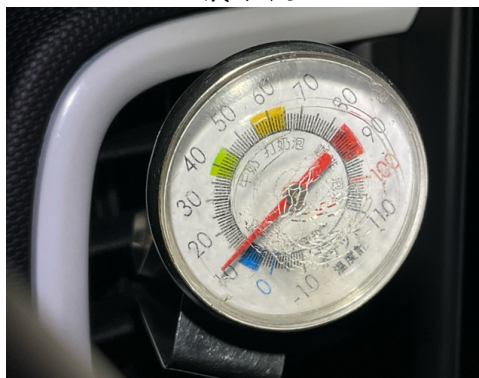
空調溫度

| 5. 前空調風速開關各段風速 | 正常 | 6. 前空調冷氣作動中央出風口溫度 | 10°C |
