認證編號 CPF5645025C071

## 車輛資料 Vehicle Information

## 車輛認證總結報告 Vehicle Inspection Findings

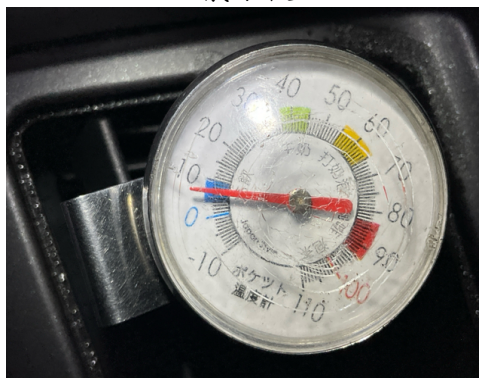
空調溫度

| 5. 前空調風速開關各段風速 | 正常 | 6. 前空調冷氣作動中央出風口溫度 | 9°C |
