認證編號 CPF5645025C076

## 車輛資料 Vehicle Information

## 車輛認證總結報告 Vehicle Inspection Findings

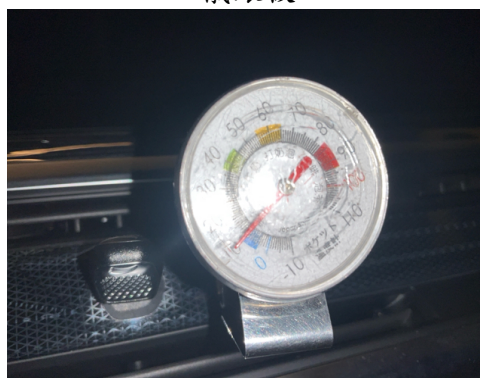
空調溫度

| 5. 前空調風速開關各段風速 | 正常 | 6. 前空調冷氣作動中央出風口溫度 | 8°C |
