認證編號 CPF5645025C077

## 車輛資料 Vehicle Information

## 車輛認證總結報告 Vehicle Inspection Findings

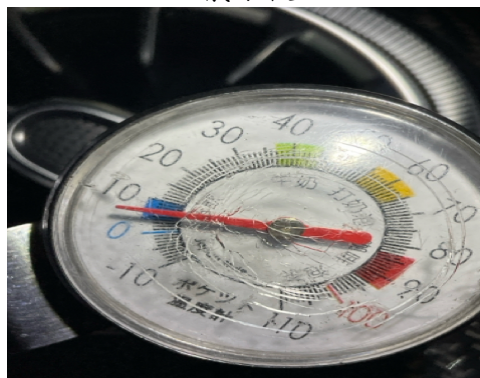
空調溫度

| 5. 前空調風速開關各段風速 | 正常 | 6. 前空調冷氣作動中央出風口溫度 | 10°C |
