# YES 車輛認證書

認證編號 CPF5645025C082

| 廠牌 Make | TOYOTA |
| 車型 Model | ALTIS |

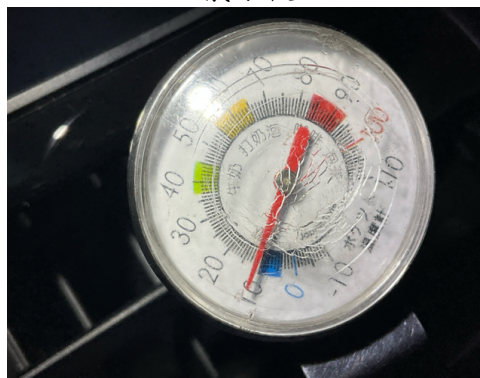
空調溫度

| 5. 前空調風速開關各段風速 | 正常 | 6. 前空調冷氣作動中央出風口溫度 | 10°C |
