認證編號 CPF5645025C084

## 車輛資料 Vehicle Information

## 車輛認證總結報告 Vehicle Inspection Findings

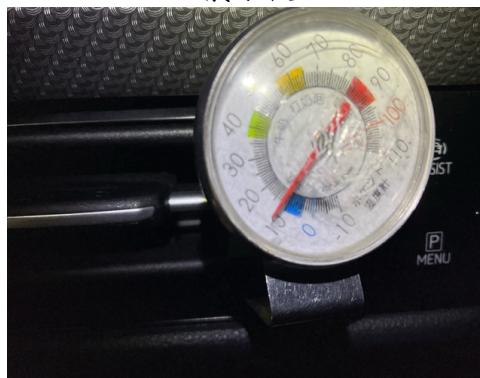
空調溫度

| 5. 前空調風速開關各段風速 | 正常 | 6. 前空調冷氣作動中央出風口溫度 | 10°C |
