認證編號 CPF5645025C085

## 車輛資料 Vehicle Information

## 車輛認證總結報告 Vehicle Inspection Findings

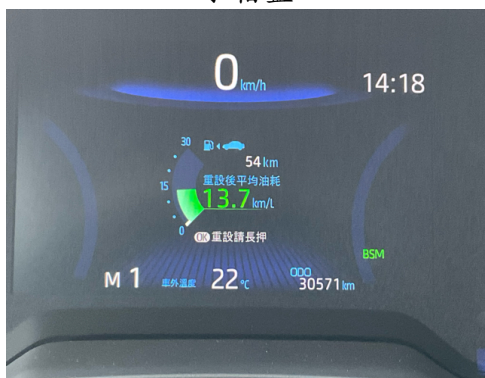
| 現況實車里程 Mileage<br>(僅揭露，不具保證效力) | 30,571 |

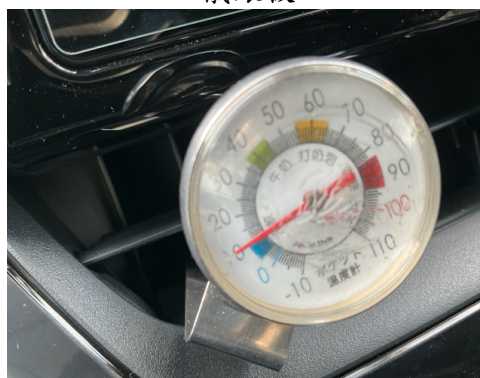
空調溫度

| 5. 前空調風速開關各段風速 | 正常 | 6. 前空調冷氣作動中央出風口溫度 | 10°C |
