# YES 車輛查定報告

## 車輛認證總結報告 Vehicle Inspection Findings

廠牌：MITSUBISHI  
排檔型式：手排  
儀表里程數：36,662

車型：VERYCA  
引擎號碼：\*\*\*5VPH083\*\*  
車身號碼：RKMCP7248NY28\*\*\*\*

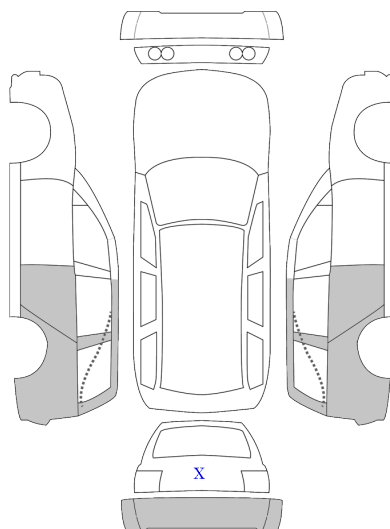
車體外觀圖

右側有鈑修痕。  
左側有鈑修痕。  
左前方有鈑修痕。  
正前方有鈑修痕。  
正後方有鈑修痕。

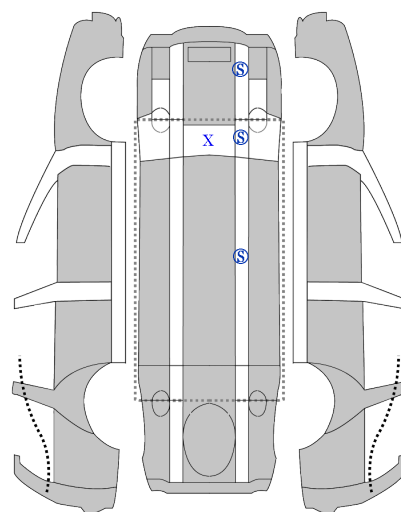
車骨結構圖

無任何異常之痕跡。  
無任何異常之痕跡。  
無任何泡水之痕跡。  
異常

⑤ 鈑件鏽蝕、斑剝或鏽穿  
B 受損面積約一個拳頭(含)以上  
R 鈑件校正痕跡  
X 更換

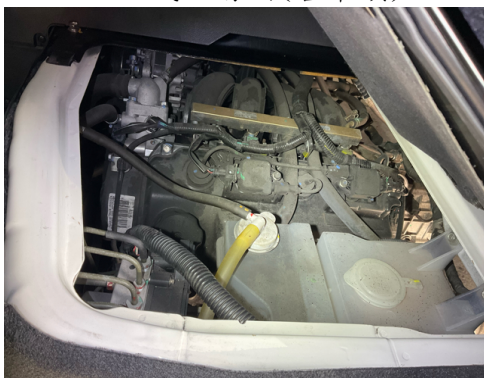
引擎室

| 5. 外觀有無漏油/水跡象 | 異常 | 6. 運轉時有無抖動或異常聲響 | 正常 |

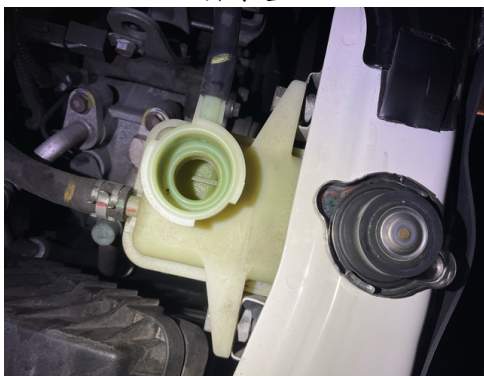
水箱蓋

| 11. 冷卻水有無添加防鏽劑 | 異常 | | |
