# YES 車輛查定報告

## 車輛認證總結報告 Vehicle Inspection Findings

廠牌：TOYOTA  
排檔型式：手自排  
儀表里程數：67,887

車型：ALPHARD  
引擎號碼：無引擎號碼  
車身號碼：JTNGK3DH20801\*\*\*\*

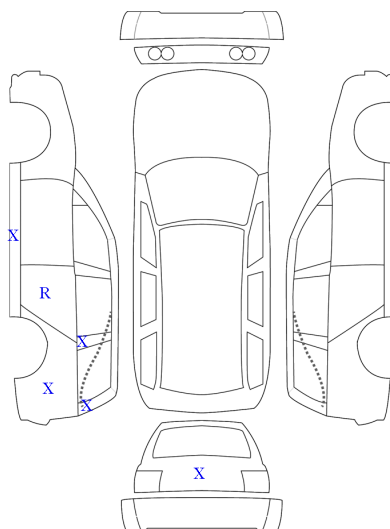
車體外觀圖

左側有鈑修痕。  
左後方有鈑修痕。  
正前方有鈑修痕。  
正後方有鈑修痕。

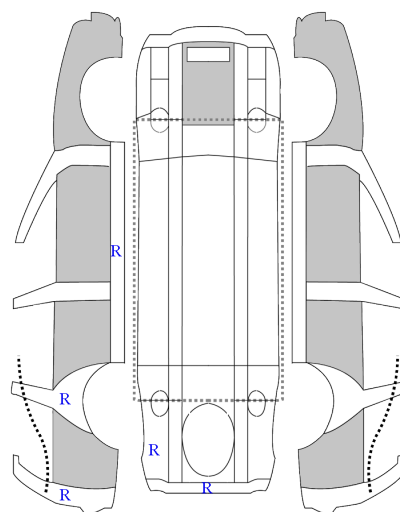
車骨結構圖

無此檢查項目  
無任何異常之痕跡。  
無任何泡水之痕跡。  
異常
