認證編號 CPF5645025C094

## 車輛資料 Vehicle Information

## 車輛認證總結報告 Vehicle Inspection Findings

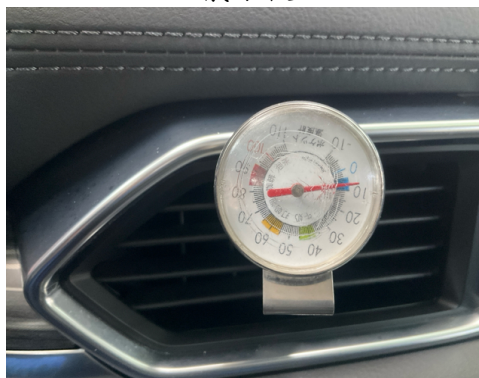
空調溫度

| 5. 前空調風速開關各段風速 | 正常 | 6. 前空調冷氣作動中央出風口溫度 | 7°C |
