認證編號 CPF5645025C095

## 車輛資料 Vehicle Information

## 車輛認證總結報告 Vehicle Inspection Findings

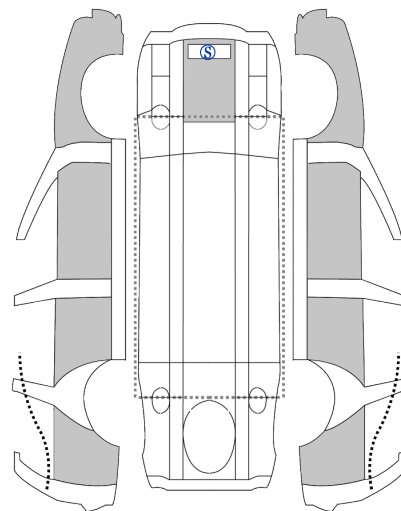
車骨結構圖

本車體骨架結構無修復跡象。

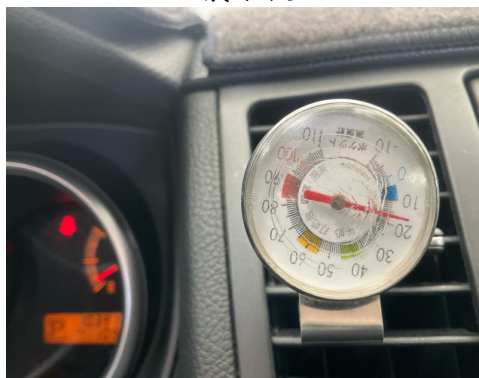
空調溫度

| 5. 前空調風速開關各段風速 | 正常 | 6. 前空調冷氣作動中央出風口溫度 | 16°C |
