認證編號 CPF5645025C096

## 車輛資料 Vehicle Information

## 車輛認證總結報告 Vehicle Inspection Findings

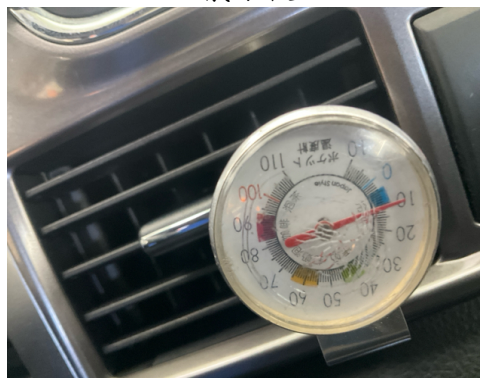
空調溫度

| 5. 前空調風速開關各段風速 | 正常 | 6. 前空調冷氣作動中央出風口溫度 | 10°C |
