認證編號 CPF5645025C099

## 車輛資料 Vehicle Information

## 車輛認證總結報告 Vehicle Inspection Findings

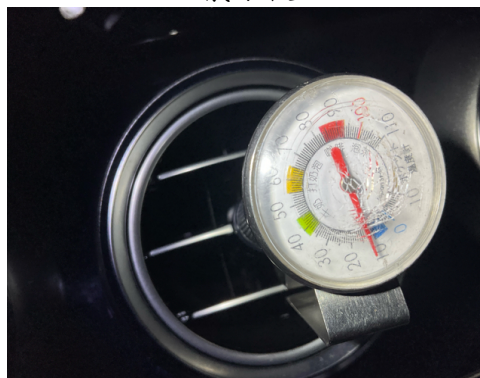
空調溫度

| 5. 前空調風速開關各段風速 | 無此項目 | 6. 前空調冷氣作動中央出風口溫度 | 10°C |
