認證編號 CPF5645025C100

## 車輛資料 Vehicle Information

## 車輛認證總結報告 Vehicle Inspection Findings

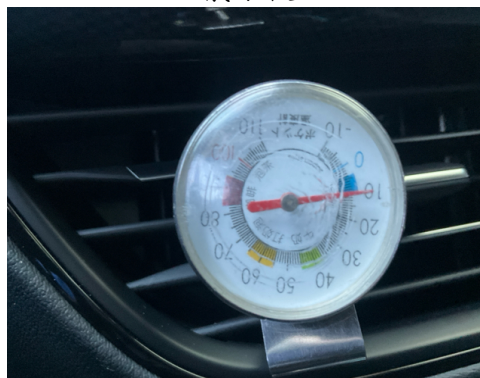
空調溫度

| 5. 前空調風速開關各段風速 | 正常 | 6. 前空調冷氣作動中央出風口溫度 | 10°C |
